Wasser- und
Bodenverband
„Mittlere Elbe“

14. Dialog Wasserrahmenrichtlinie in MV - 10.12.2025

Bericht aus der Planung und Baudurchführung von Renaturierungsprojekten

Warnow in der Gemeinde Zölkow

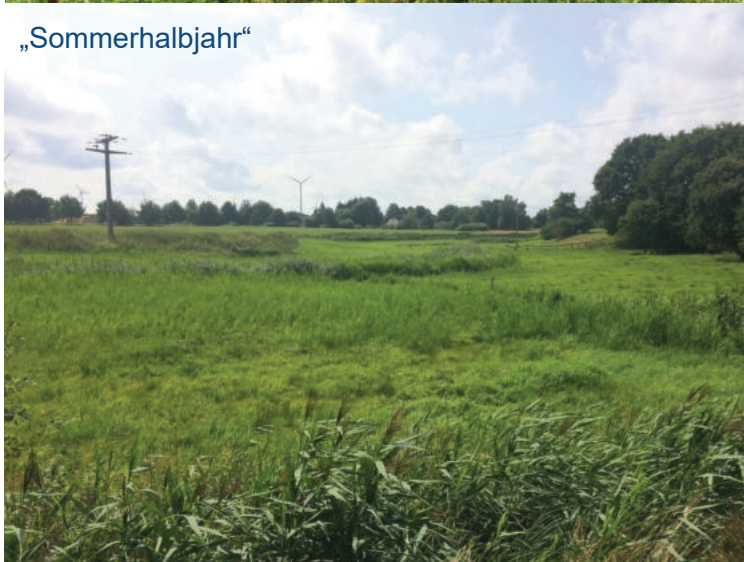
„Sommerhalbjahr“

Ausgangssituation

- überwiegend **begradigter Verlauf**
- **fehlende Beschattung** führt zu starker Verkrautung
- **Fehlen der Wasserwechselzone** (amphibische Übergangszone)
- Gewässerausbau/Sohleintiefung → **eingetieftes Gewässer** ohne Vernetzung zum Umland
- hoher **Nährstoffeintrag**, Sauerstoffgehalt zu niedrig
- **angrenzende landwirtschaftliche Nutzung**

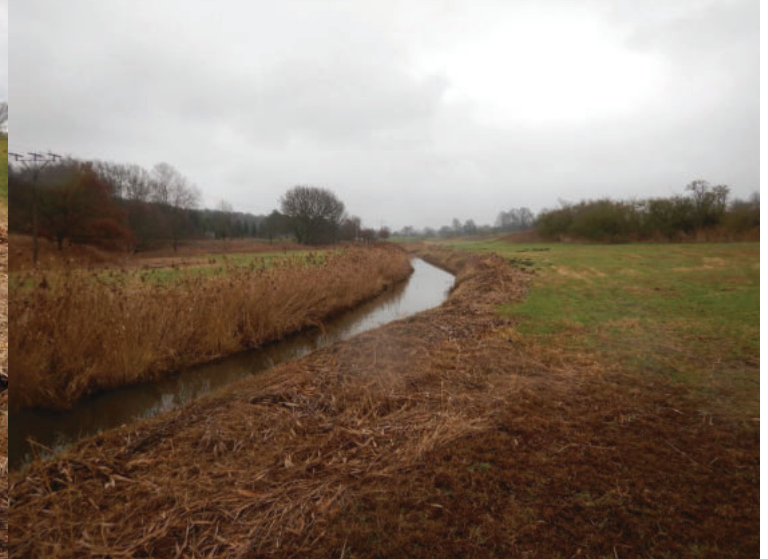
„Winterhalbjahr“

Ausgangssituation

- überwiegend **begradigter Verlauf**
- **fehlende Beschattung** führt zu starker Verkrautung
- **Fehlen der Wasserwechselzone** (amphibische Übergangszone)
- Gewässerausbau/Sohleintiefung → **eingetieftes Gewässer** ohne Vernetzung zum Umland
- hoher **Nährstoffeintrag**, Sauerstoffgehalt zu niedrig
- **angrenzende landwirtschaftliche Nutzung**

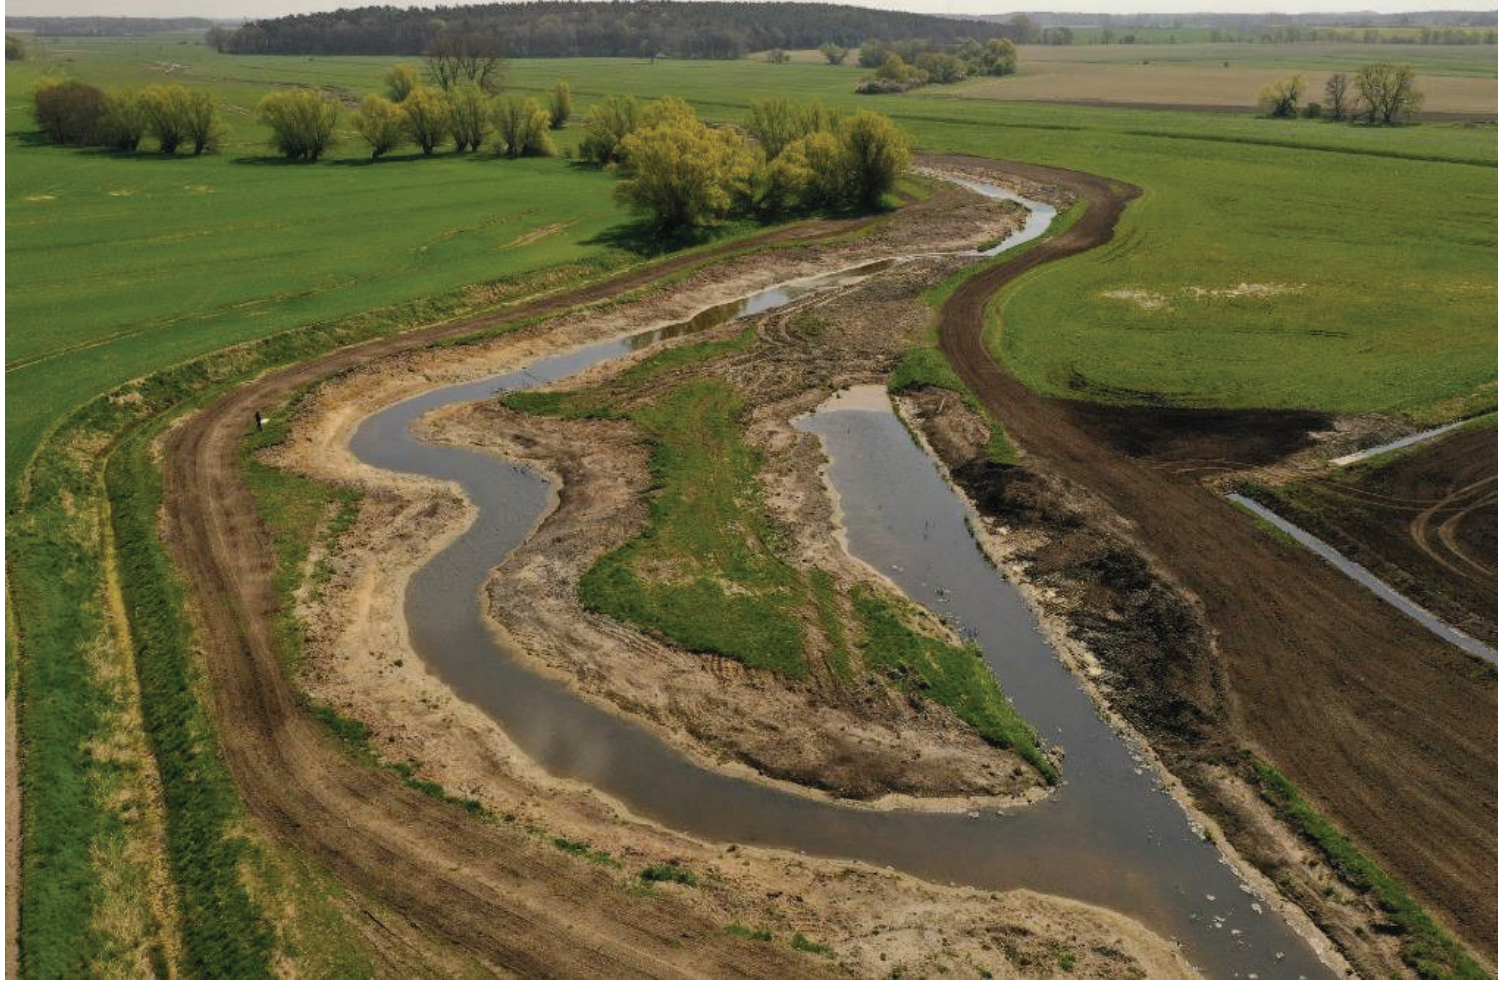
3.12.2025 – nach ca. 2,5 Jahren

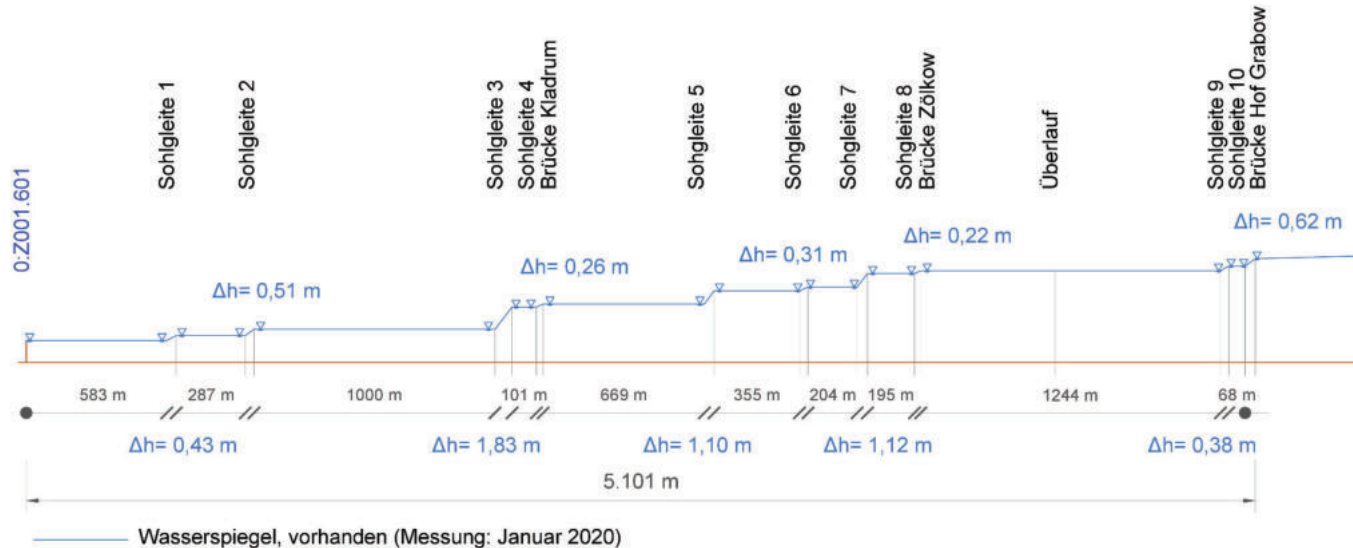
Gefälle

Projektanfang - oberhalb Brücke Hof Grabow (Strecke 5101 m)

Δh Wsp gesamt	7,55 m
Δh ausschließlich in den Sohgleiten	6,87 m
Δh Gefälleabbau in der "Fließstrecke"	0,77 m
Wsp Gefälle gesamt	0,15 %
Wsp Gefälle in der Fließstrecke	0,015 %

das Gefälle wurde reduziert – ca. 1 Zehnerpotenz!!

Verlust der natürlichen Funktionen

Fließverhalten/laminare Strömung/Stoff- und Energietransport, Temperatur...

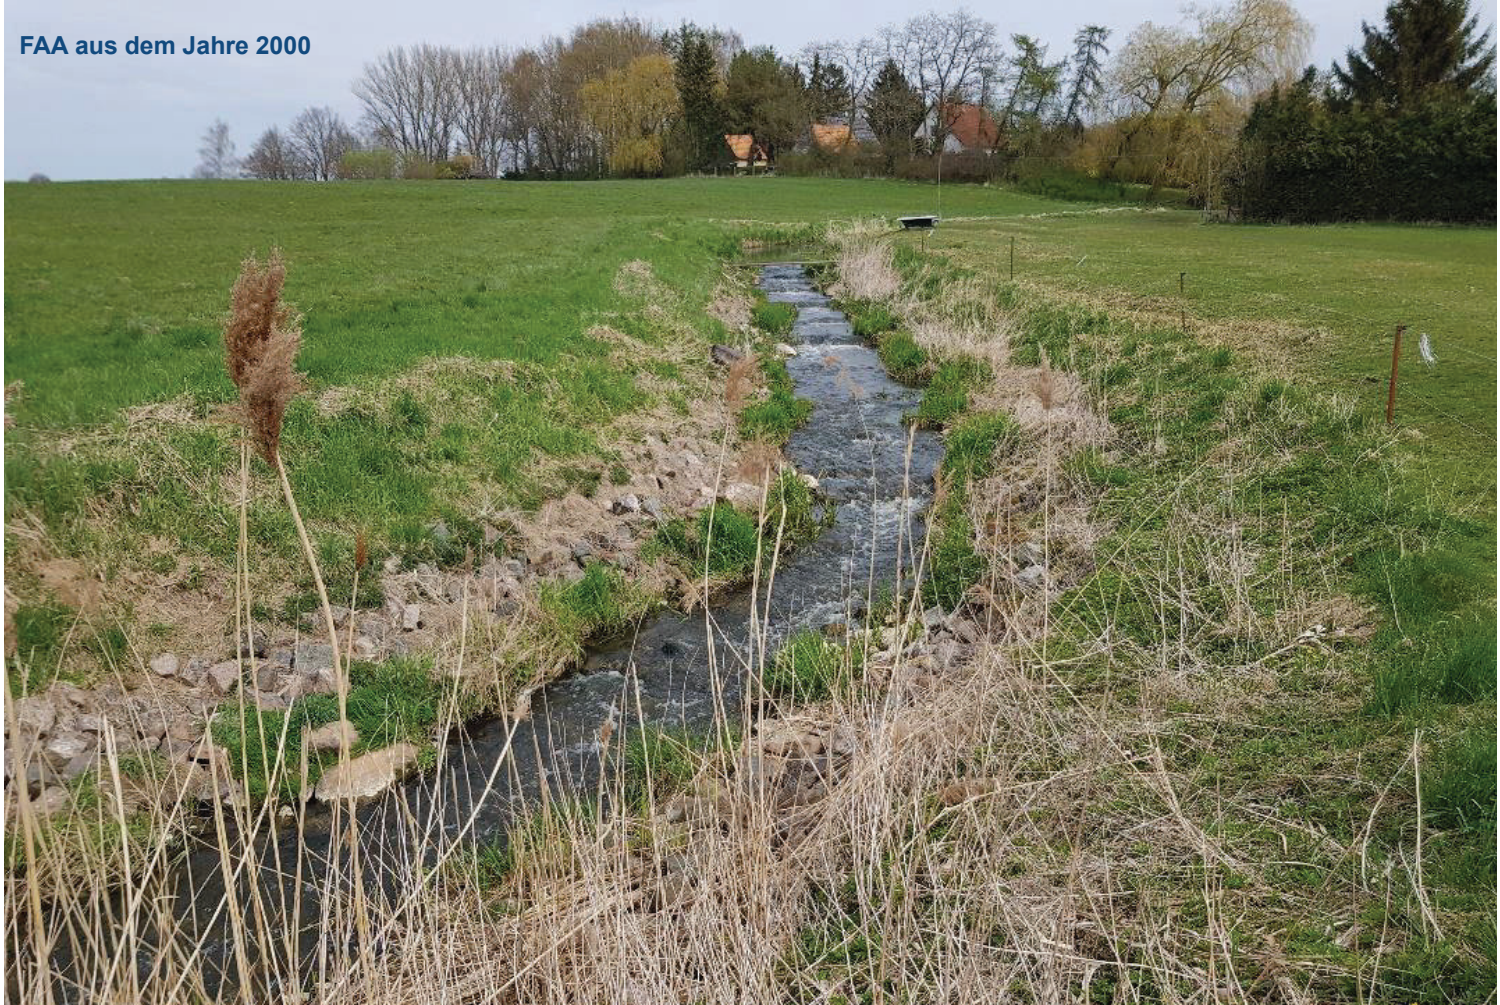
7.3.2000
Sohlengleite Wannen
unterhalb Brücke Kladrum

Unterhalb von Kladrum - Jersow
(8) Stahlschuttwand
Abstand 1,50m

FAA aus dem Jahre 2000

geplant gemäß DVWK-Merkblatt 232:

4% Gefälle, Riegelabstand 2,5 m, dh pro Riegel mind. 0,20 m

resultierende Fließgeschwindigkeit ca. 2 m/s

Riegel in Beton gesetzt

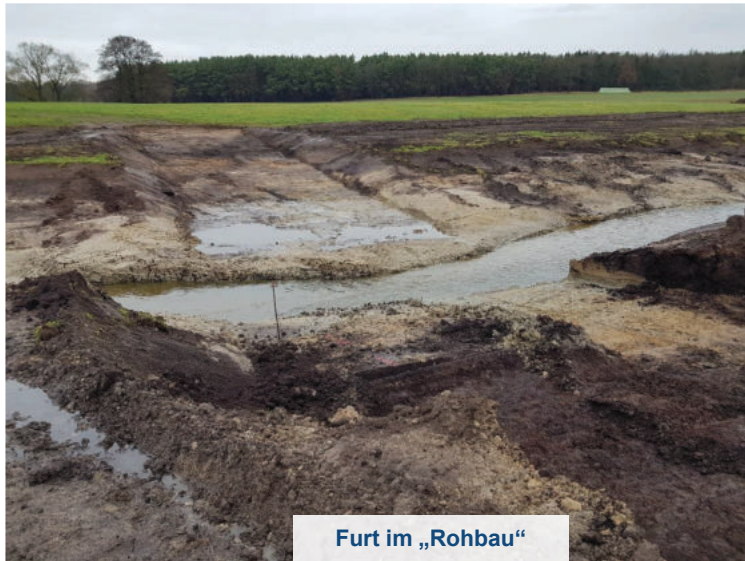
Furt im „Rohbau“

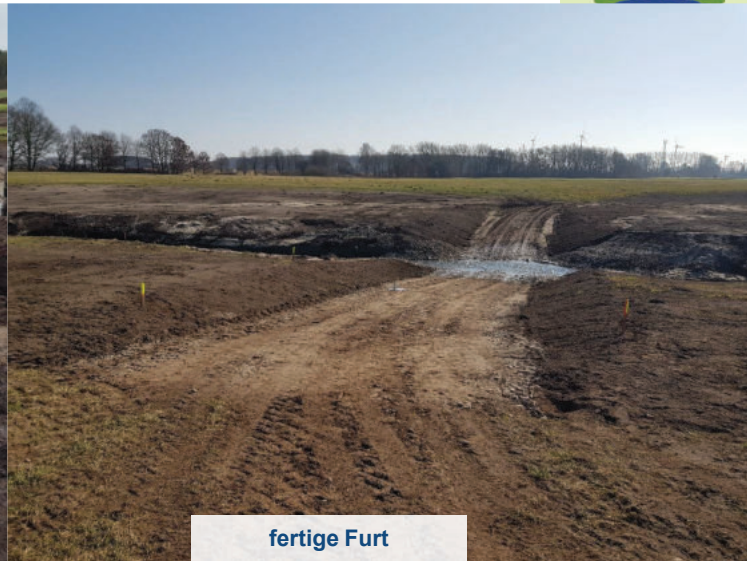
fertige Furt

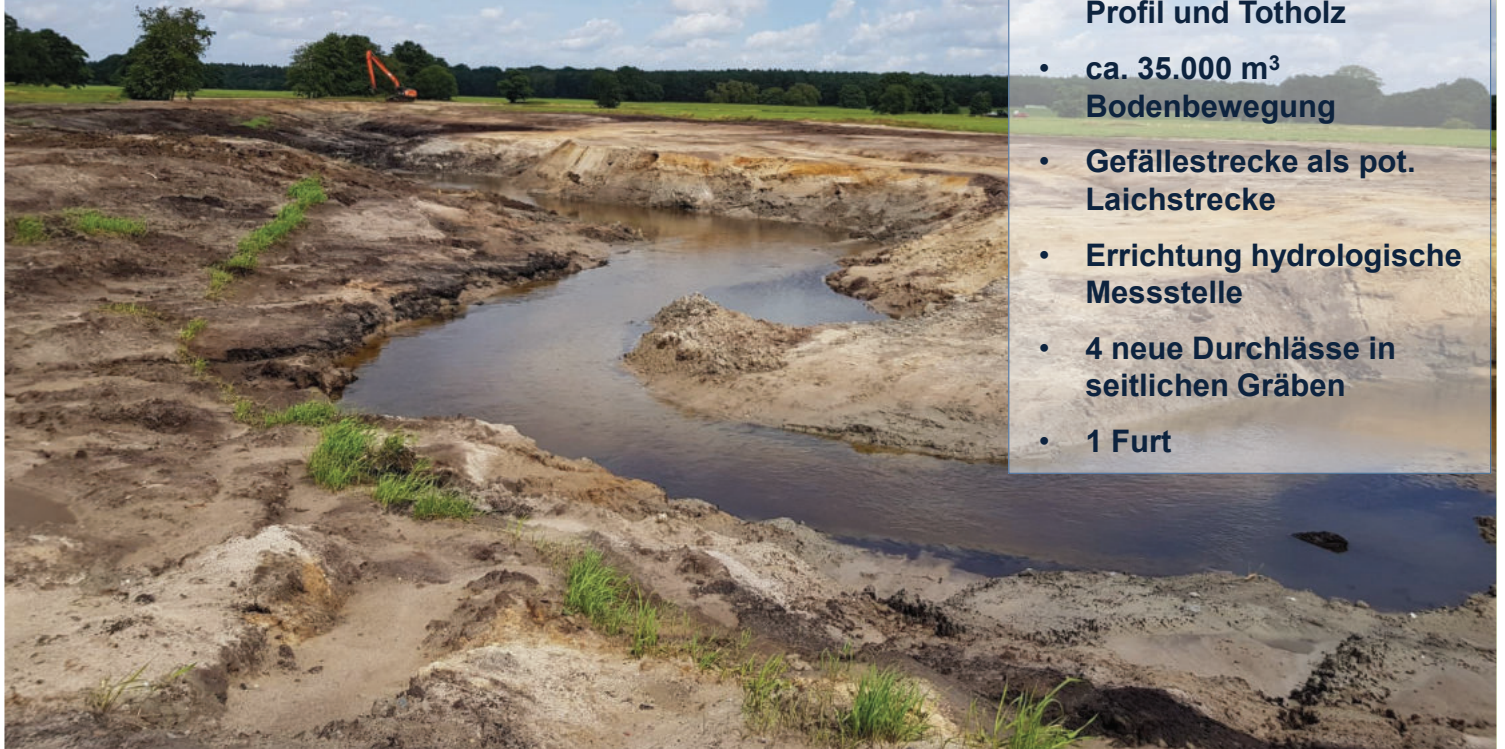
20.01.2025 – vor Abschluss der Arbeiten

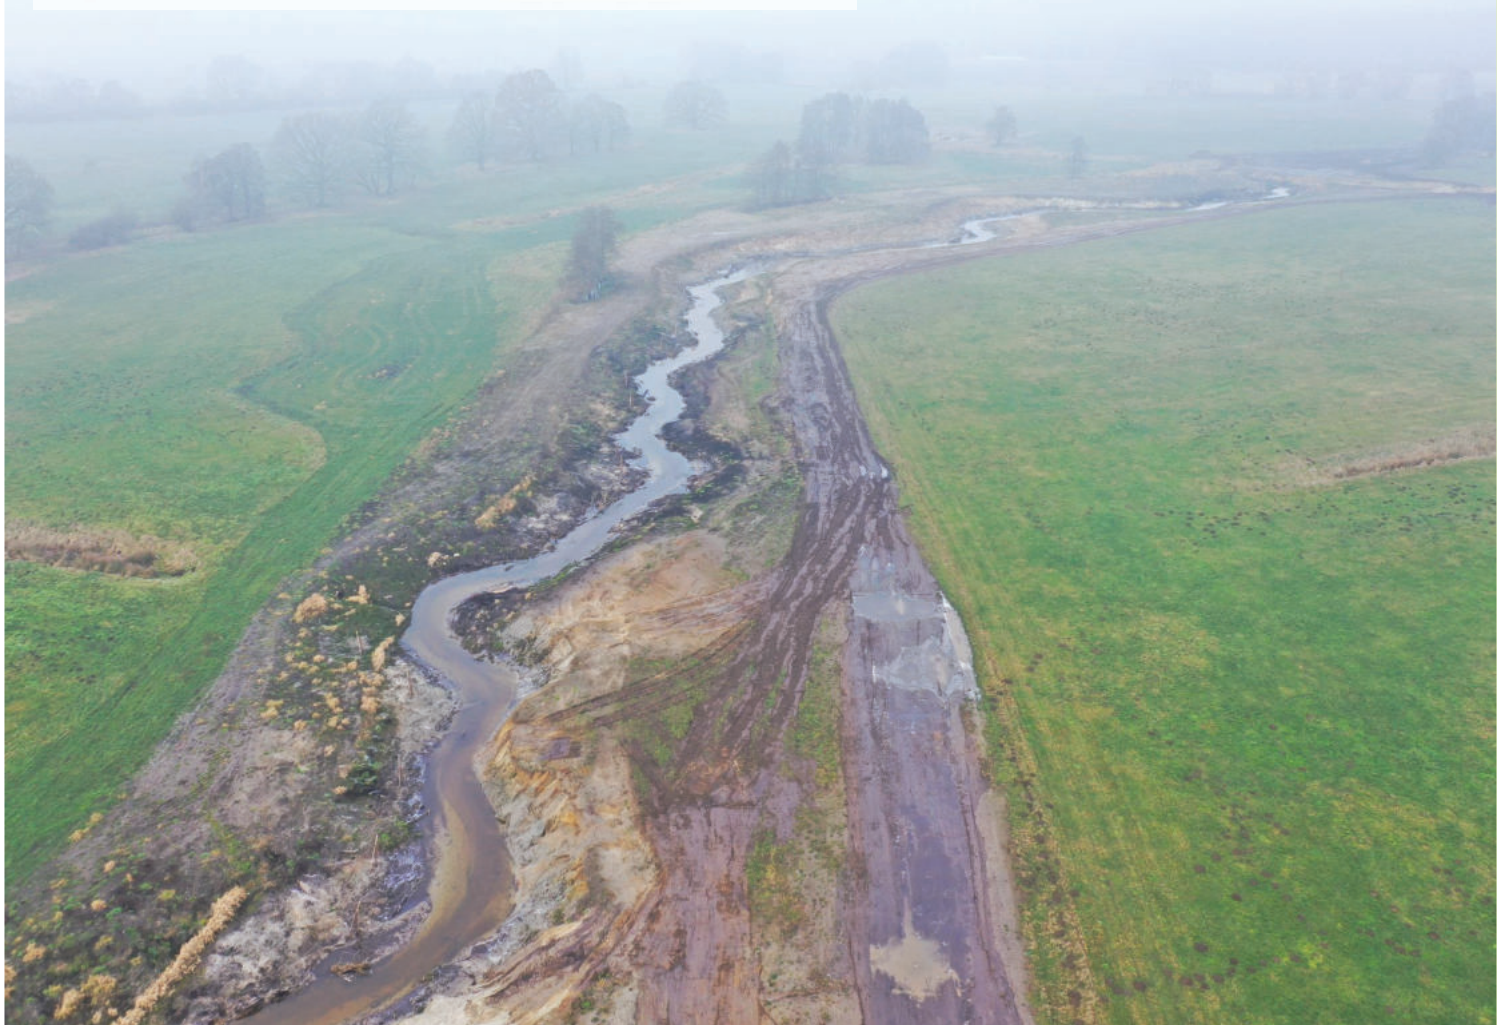
18.02.2025 – vor Abschluss der Arbeiten

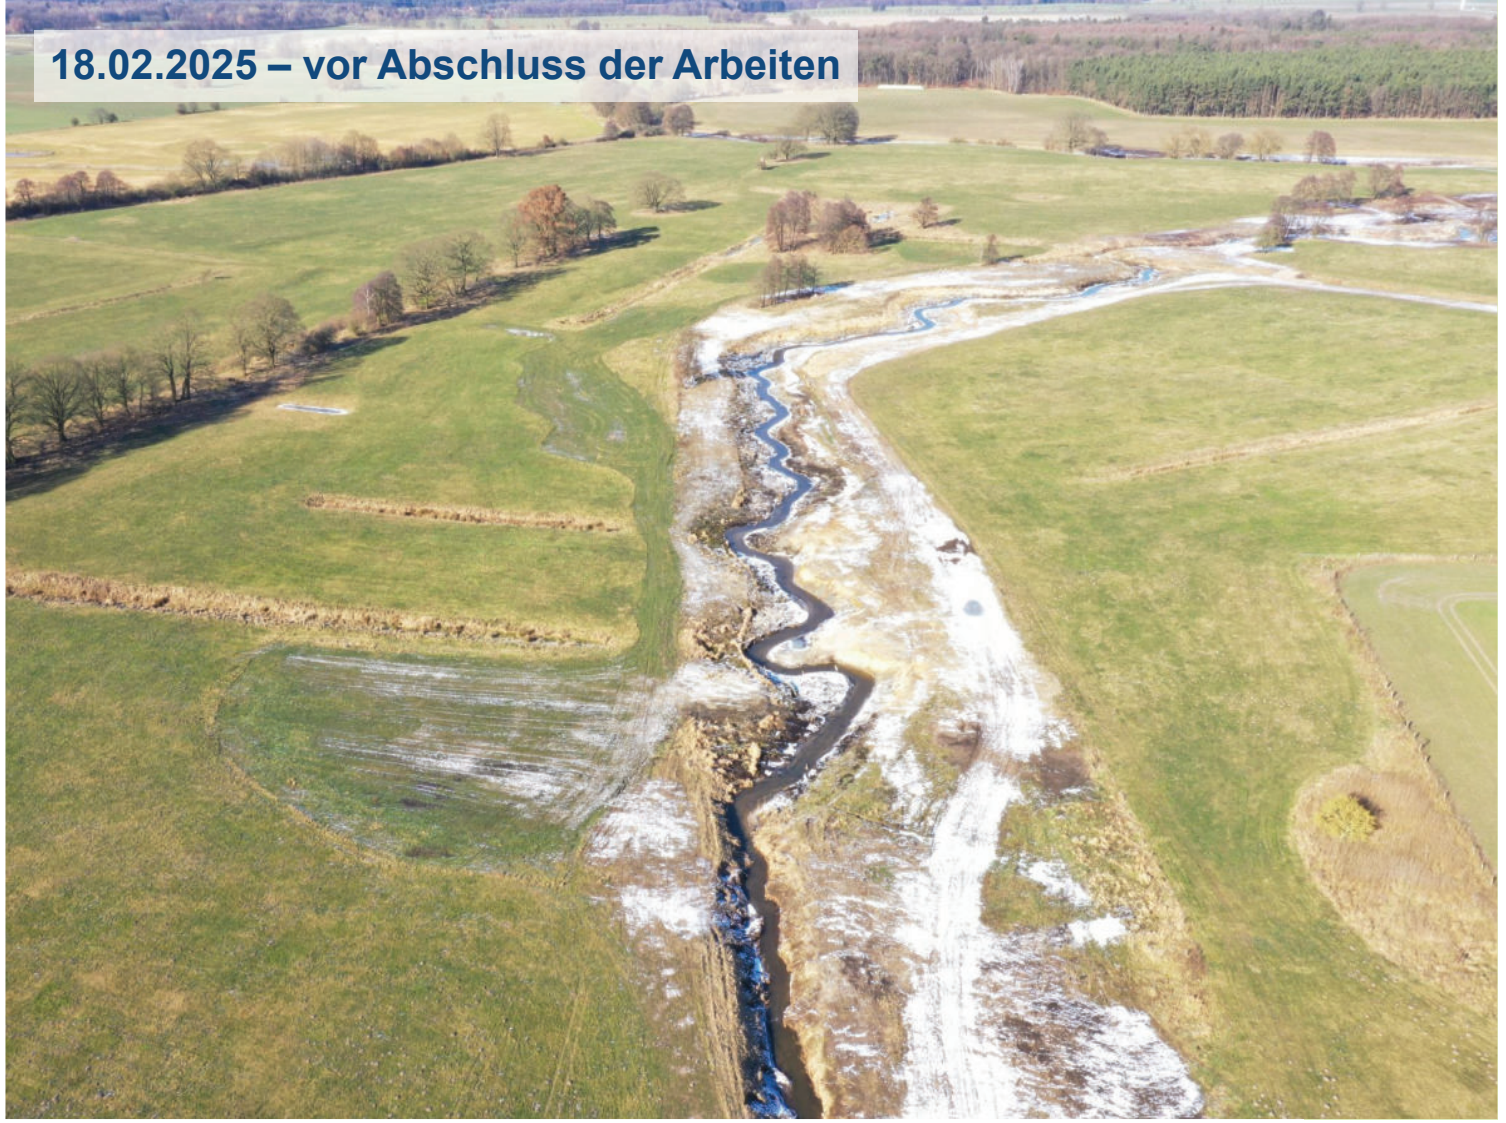
3.12.2025 – nach ca. 10 Monaten

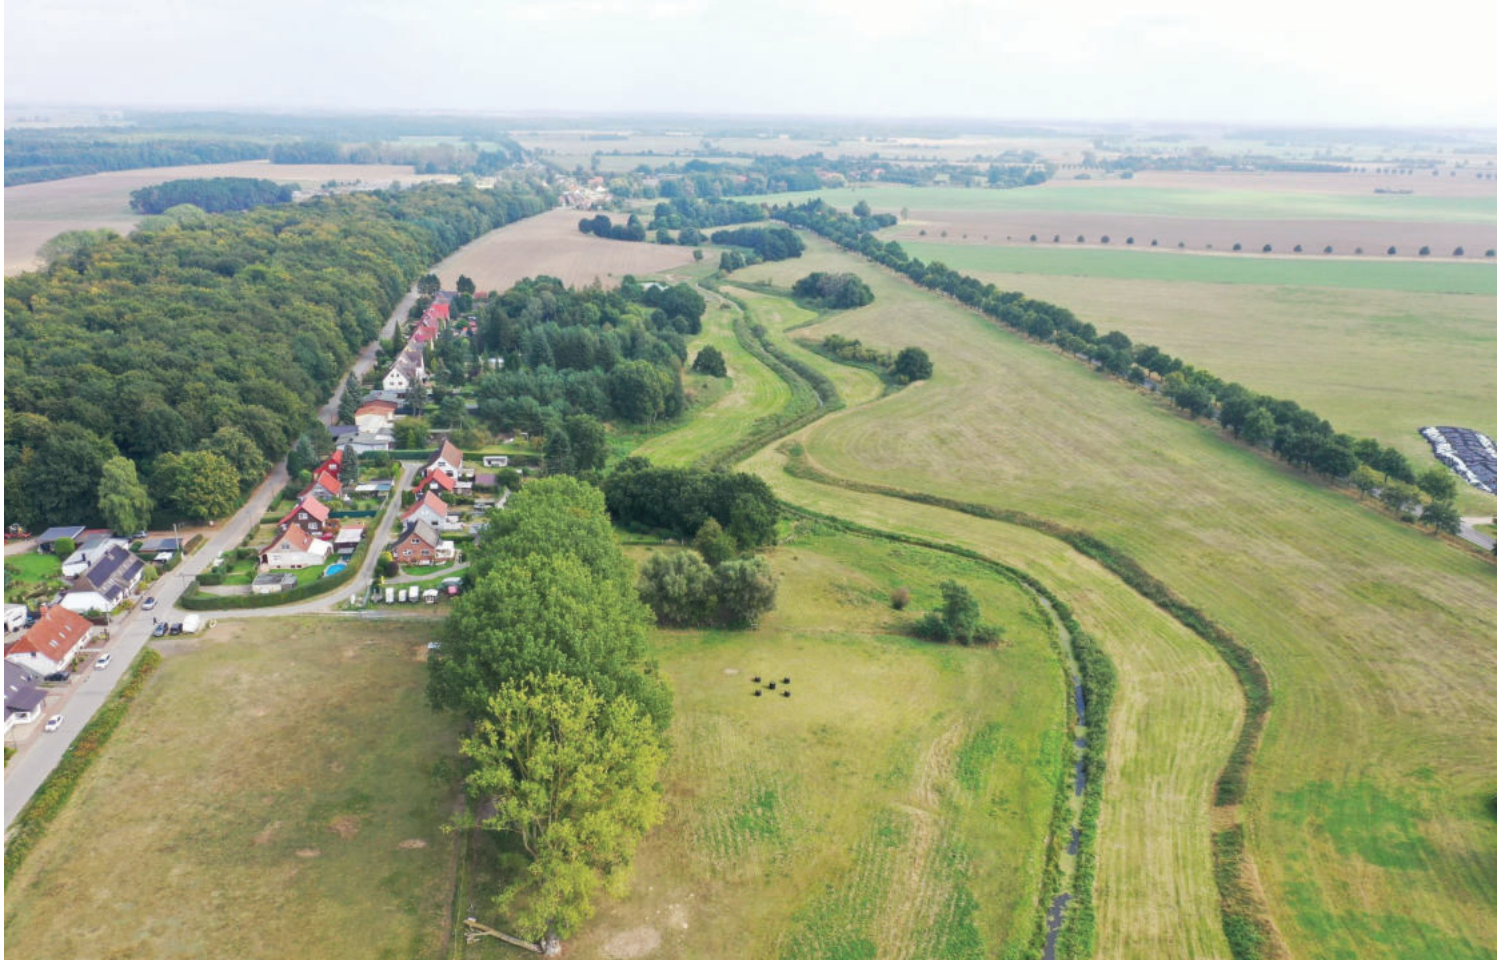
Beginn der Arbeiten ab Kläranlage stromauf

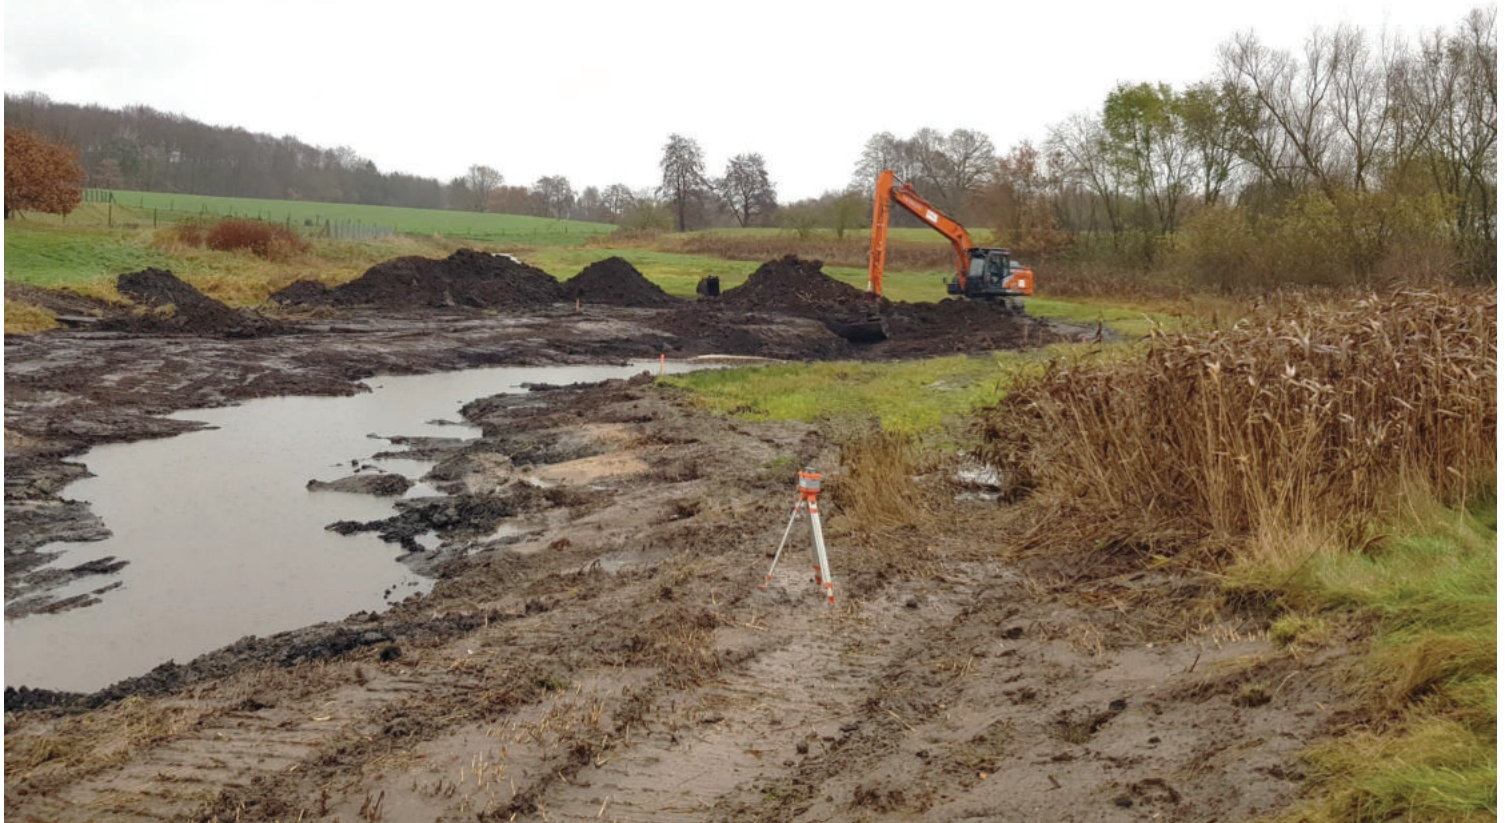
abschnittsweises Profilieren der neuen Warnow und Verfüllung des Altgerinnes

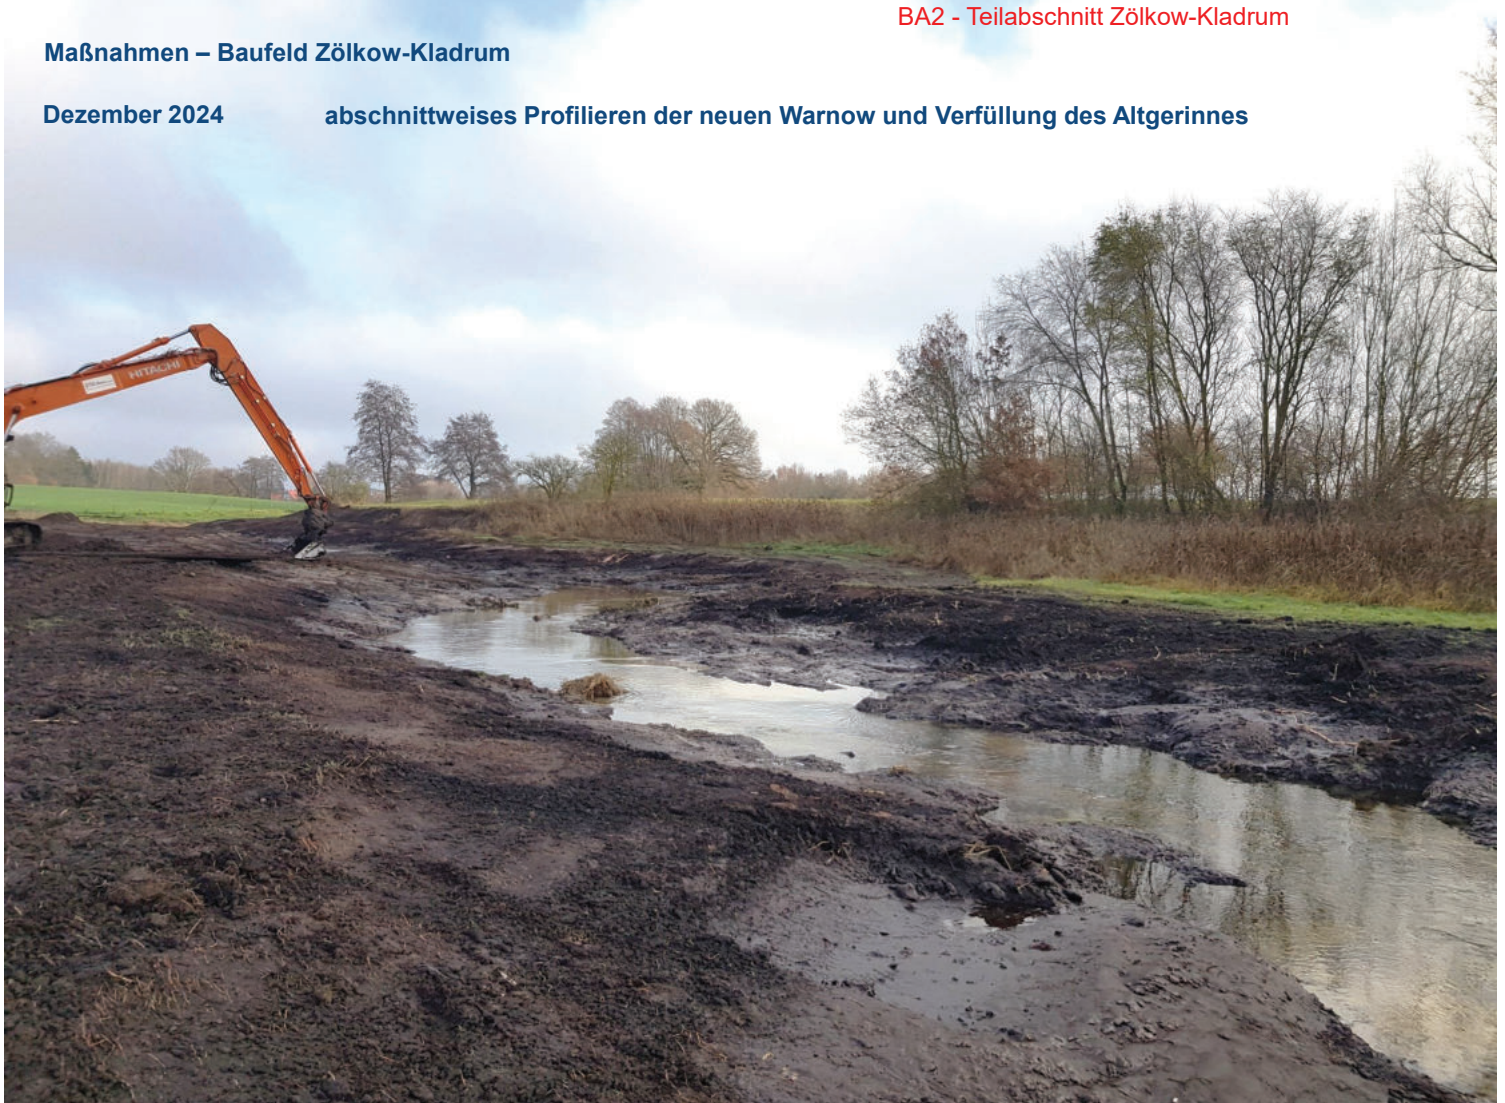
... arbeiten unter fließender Welle
eine gute Logistik ist das A und O

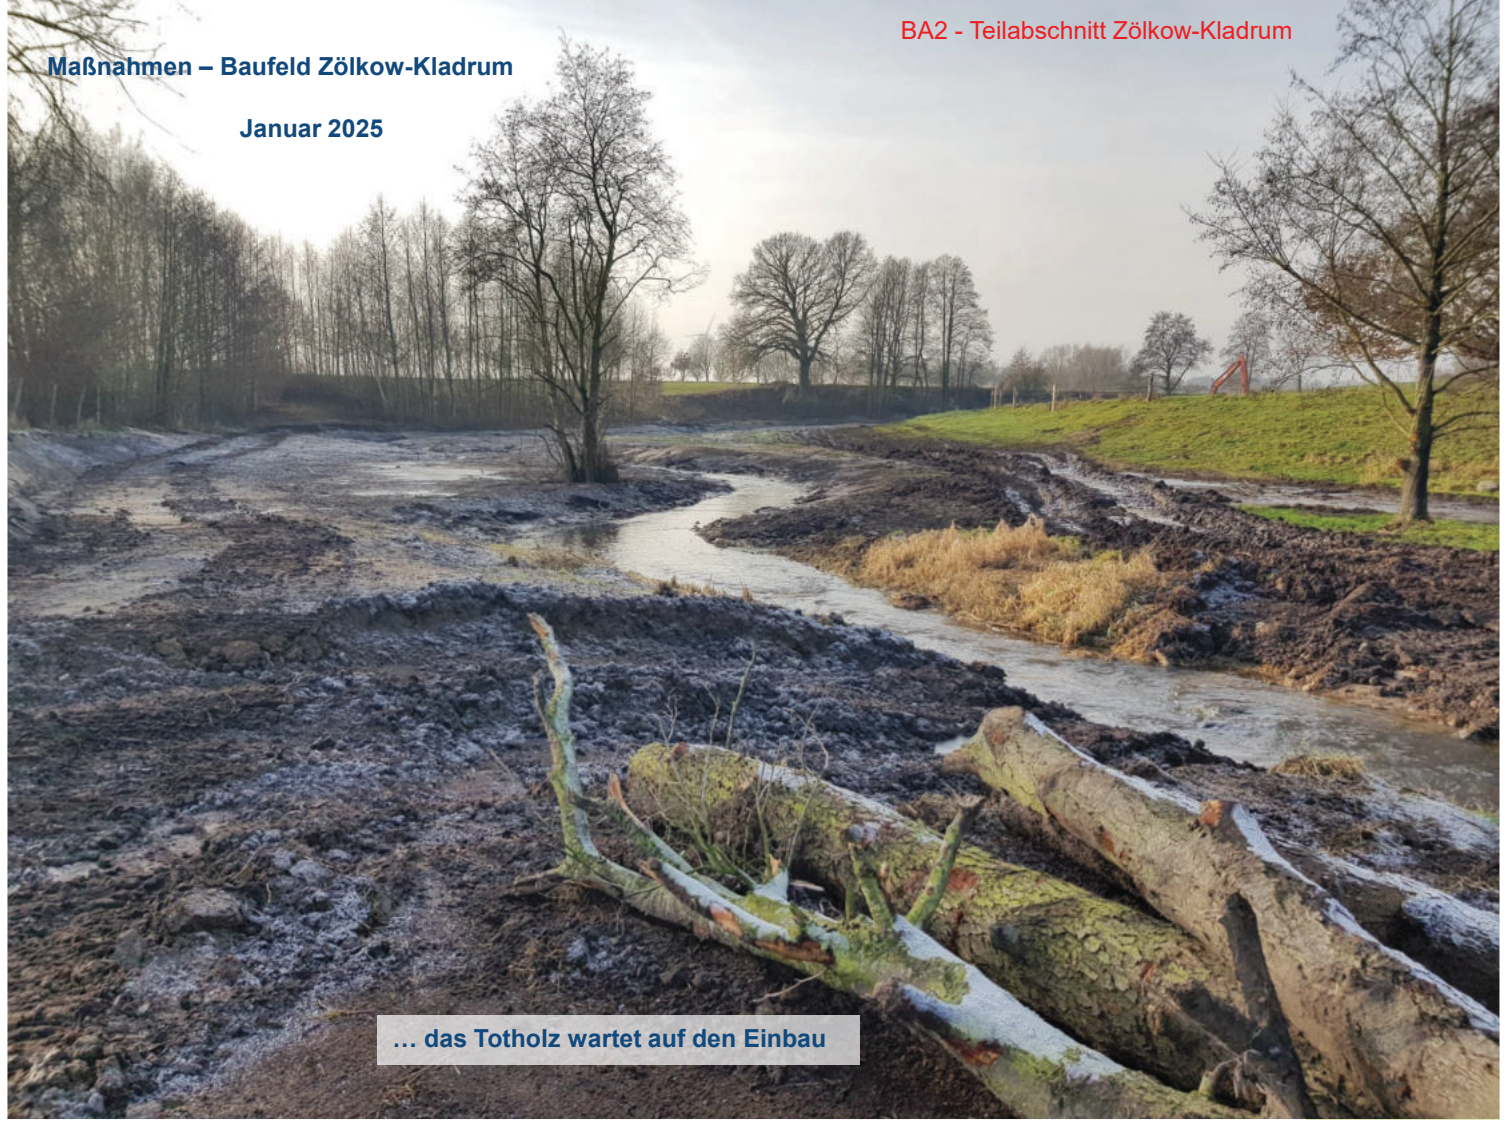
... das Totholz wartet auf den Einbau

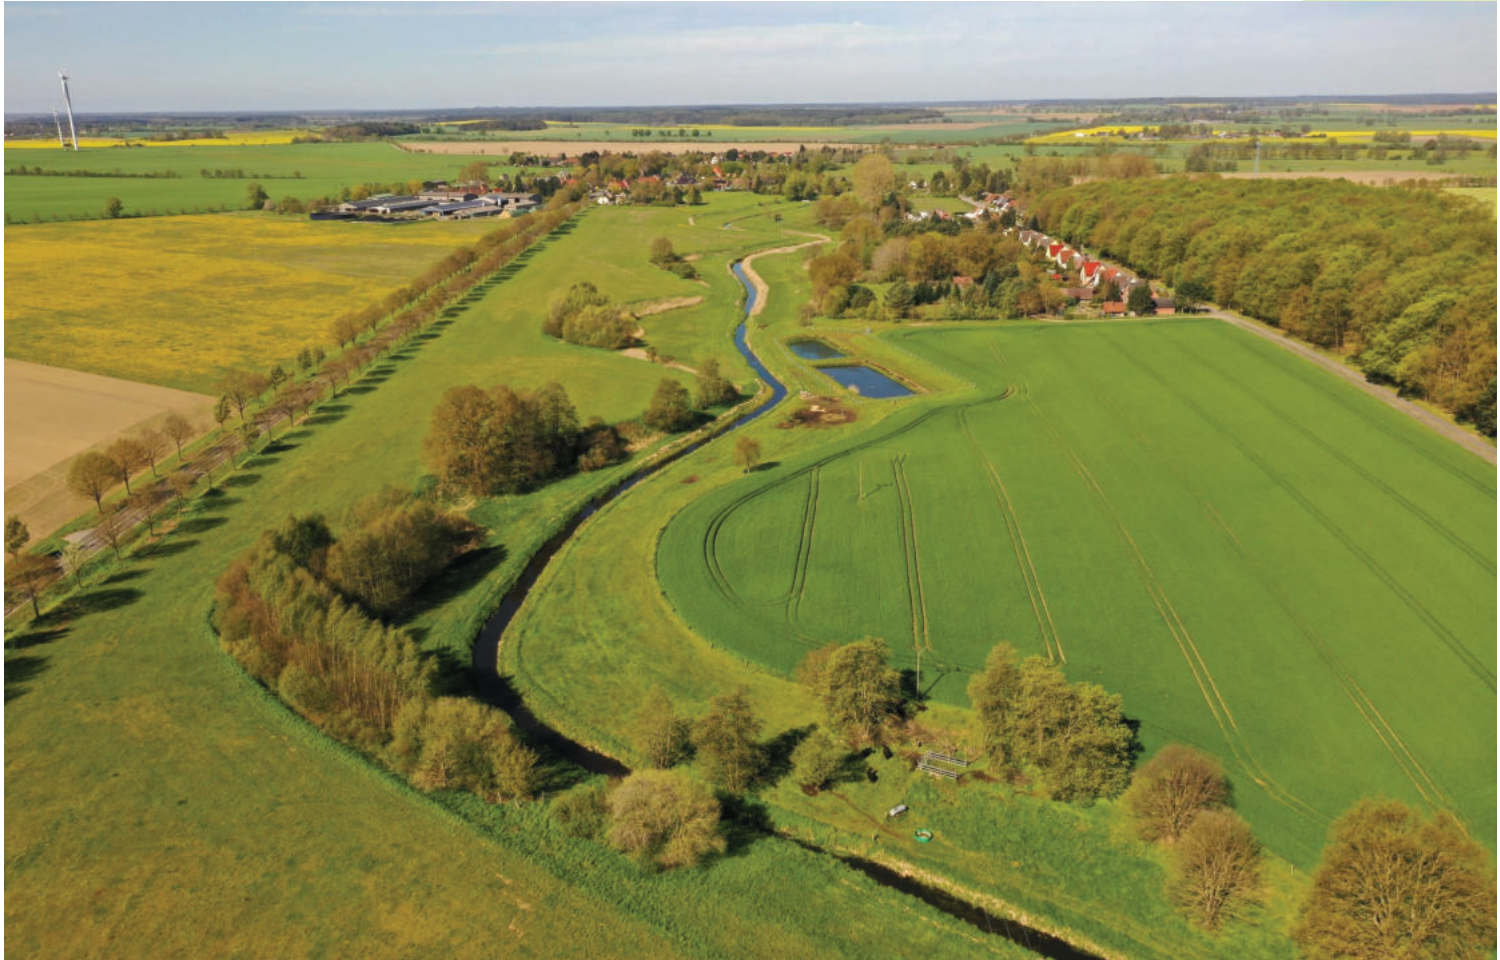
20.01.2025 – vor Abschluss der Arbeiten

aus Richtung Zölkow

in Fließrichtung

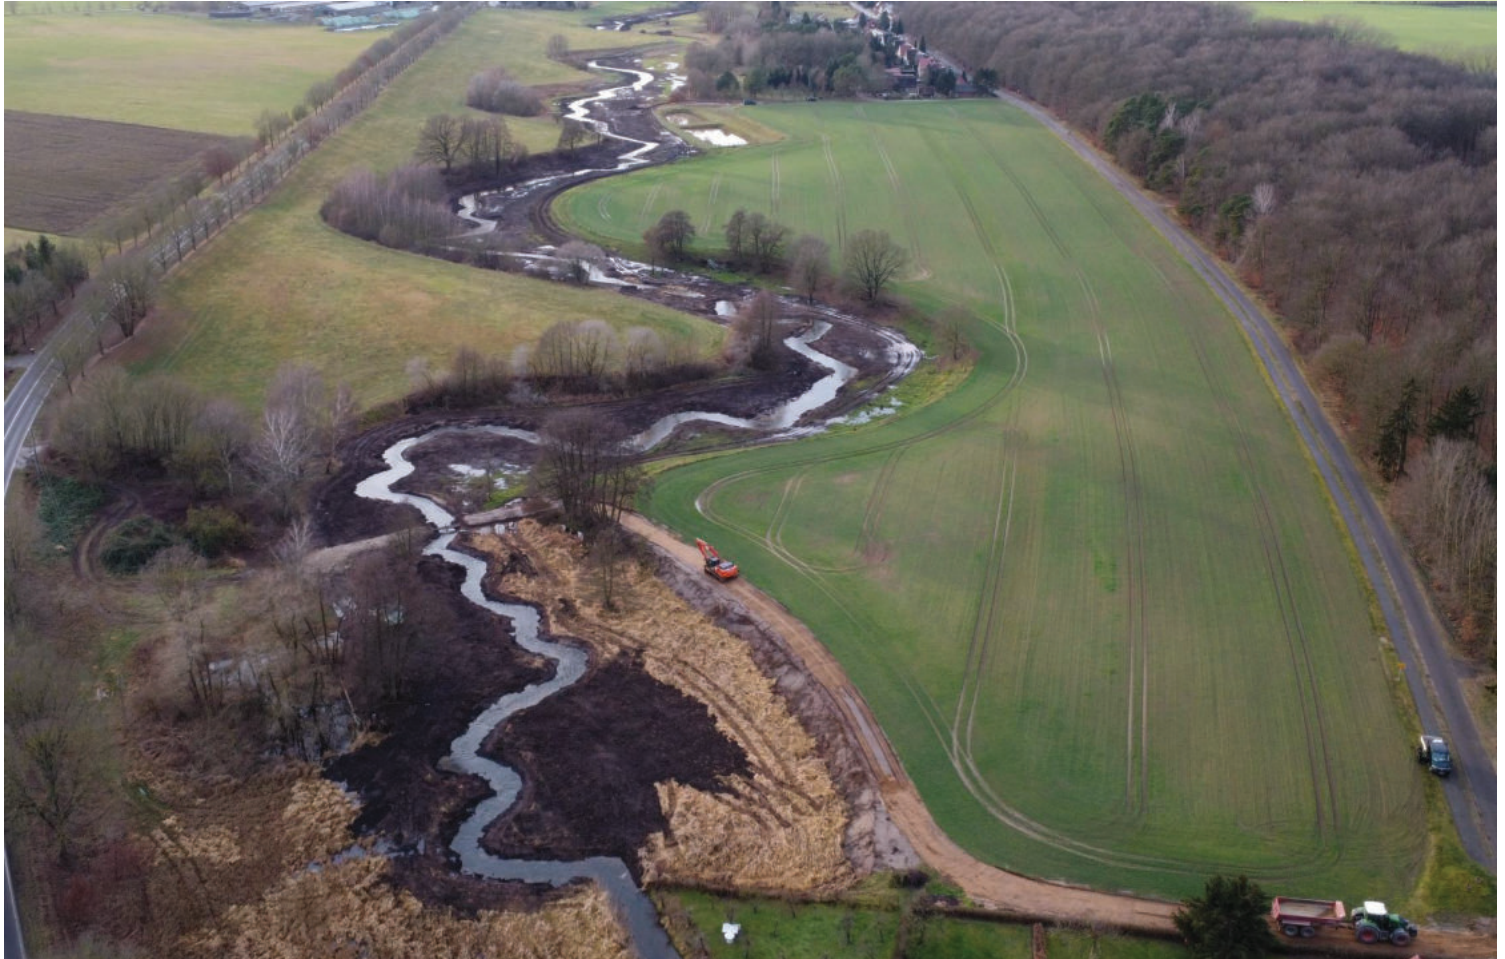
3.12.2025 – nach ca. 10 Monaten

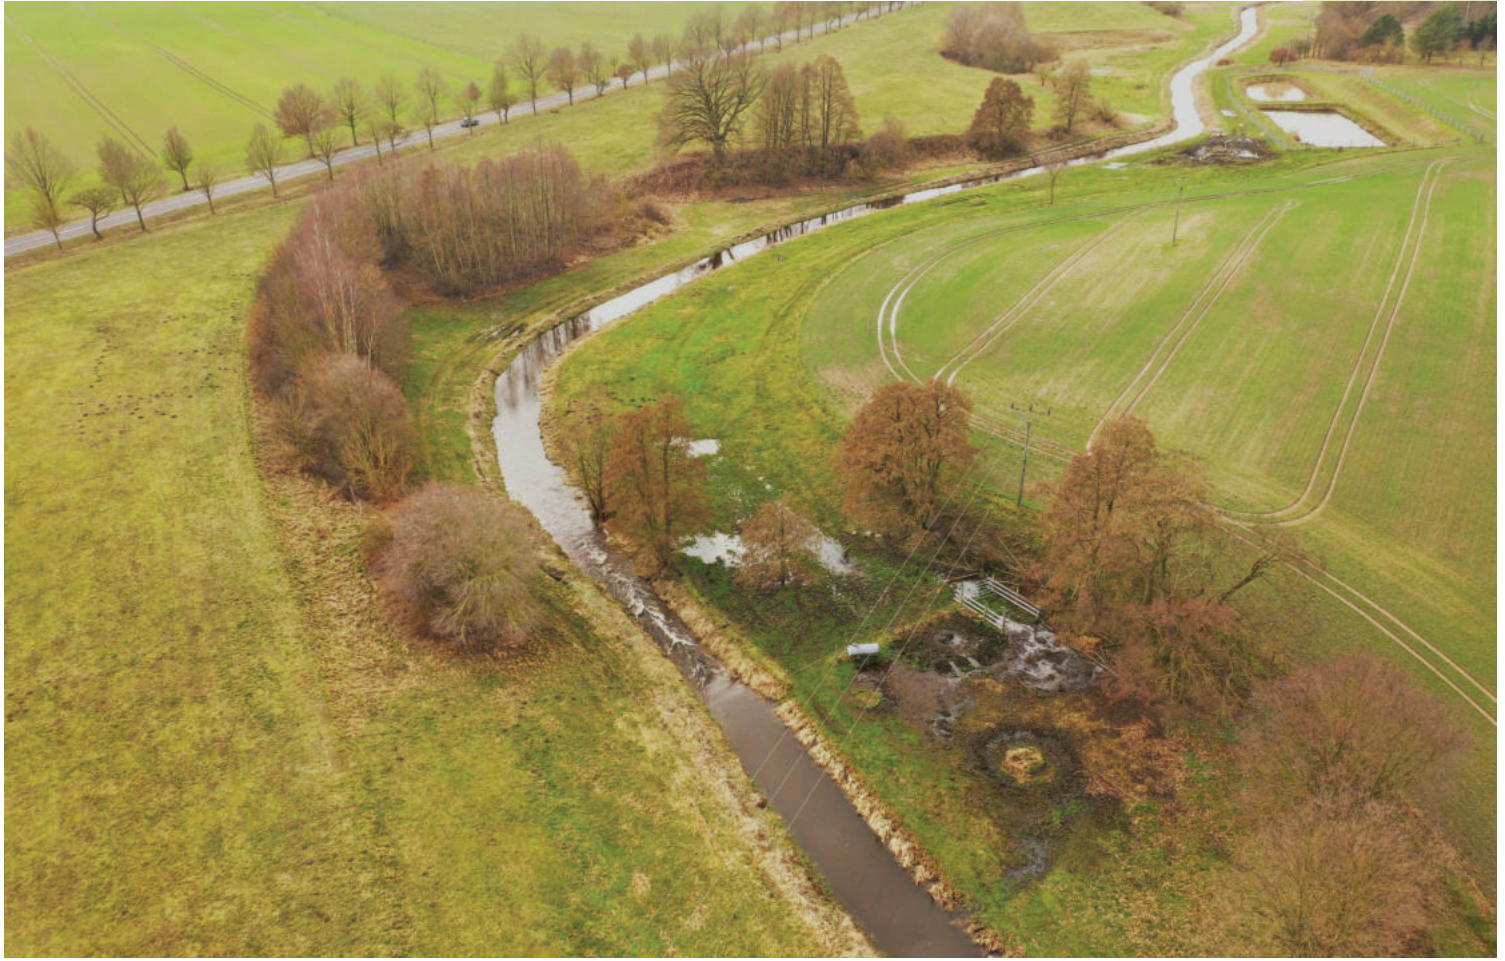
20.01.2025 – vor Abschluss der Arbeiten

bei Sohlgleite SG6

in Fließrichtung

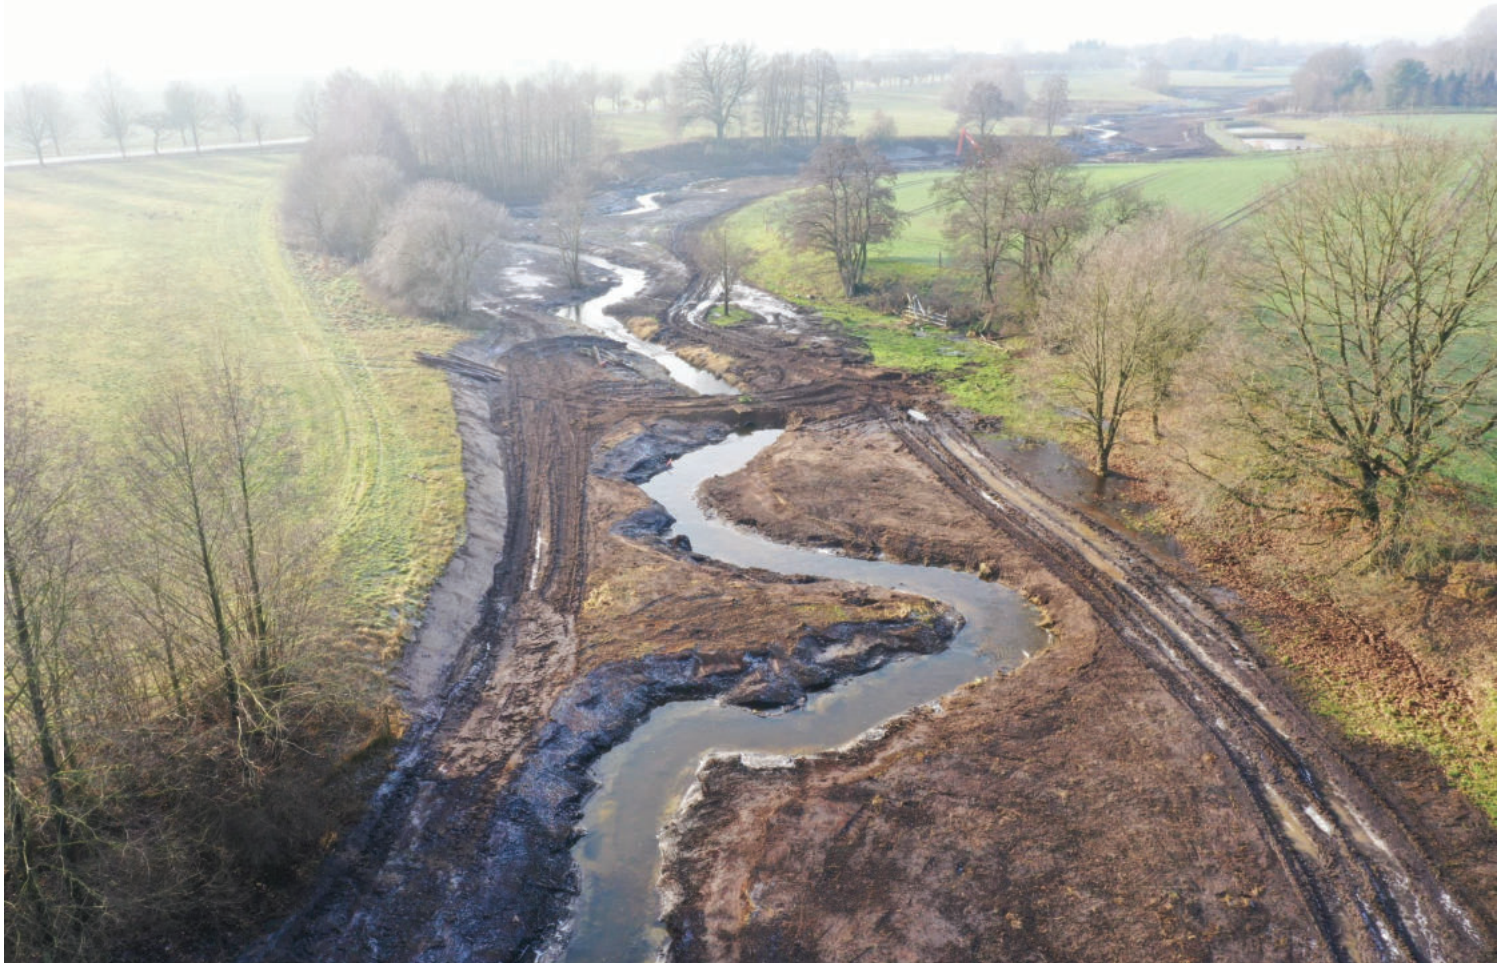
3.12.2025 – nach ca. 10 Monaten
