Wasser- und
Bodenverband
„Mittlere Elbe“

14. Dialog Wasserrahmenrichtlinie in MV - 10.12.2025

Bericht aus der Planung und Baudurchführung von Renaturierungsprojekten

Warnow in der Gemeinde Zölkow

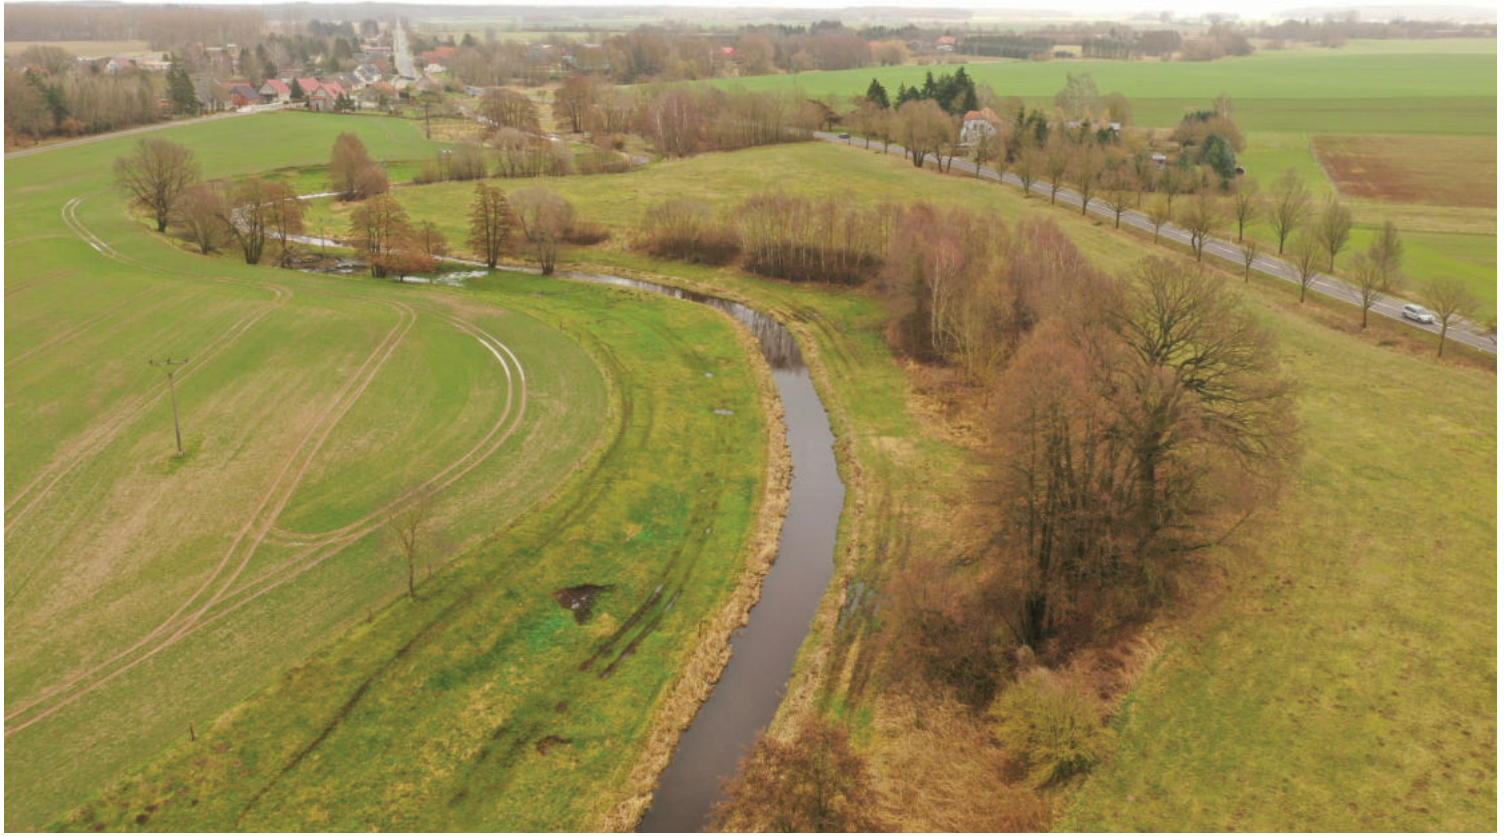
20.01.2025 – vor Abschluss der Arbeiten

unterhalb Sohlgleite SG6 gegen die Fließrichtung

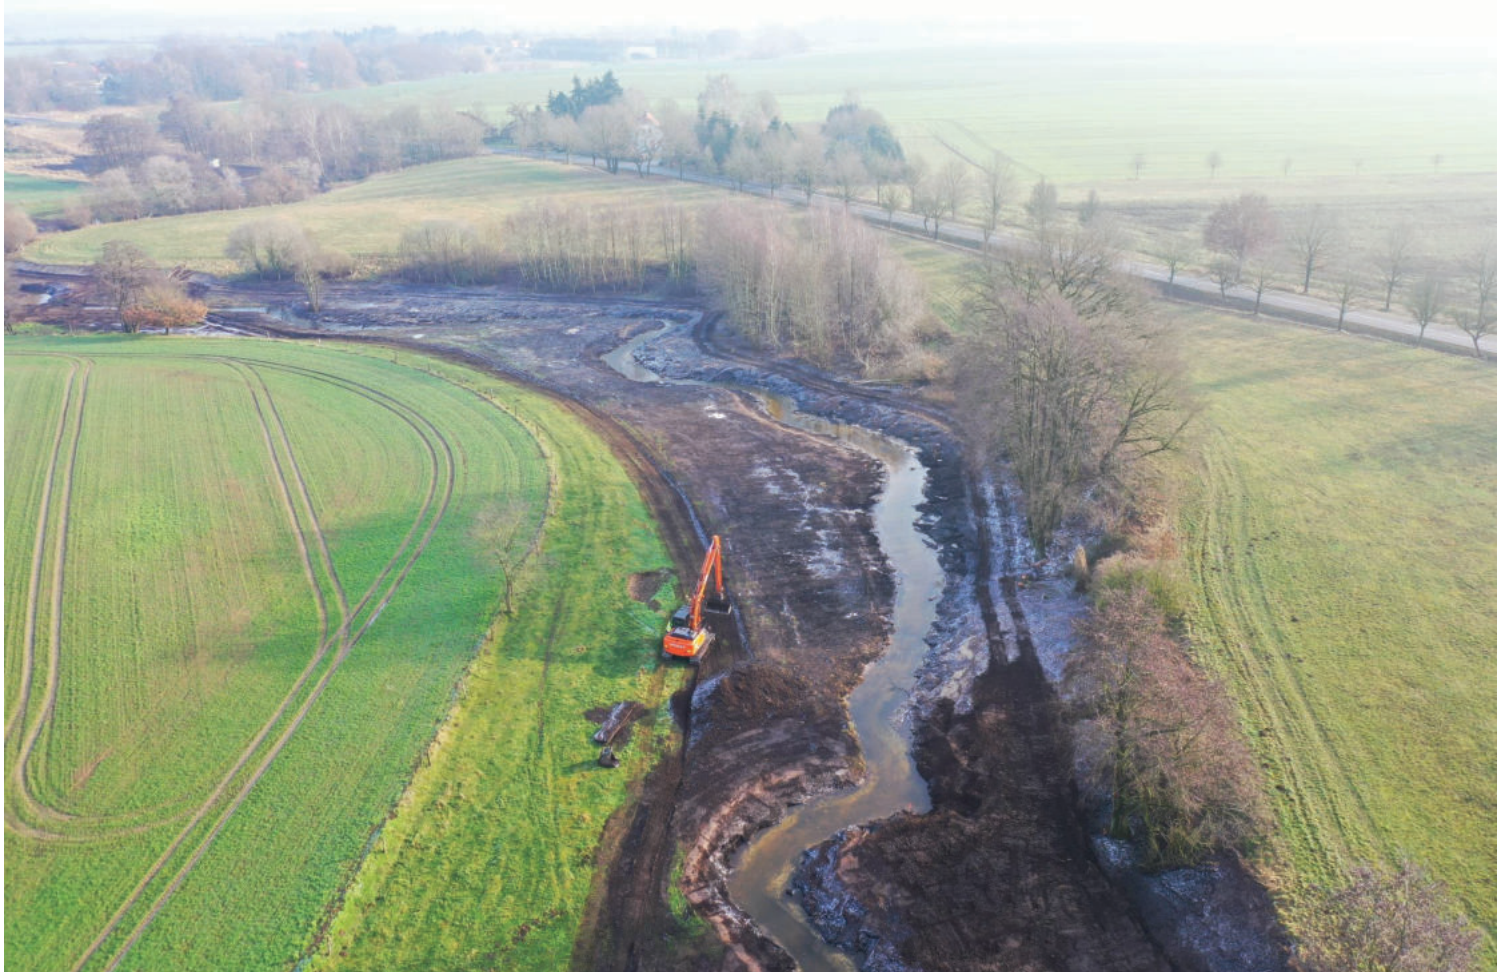
3.12.2025 – nach ca. 10 Monaten
